Metamorphose

BAUEN IM BESTAND

Die Kunst der Wiedergeburt Wohnhaus in St. Sulpice (CH)

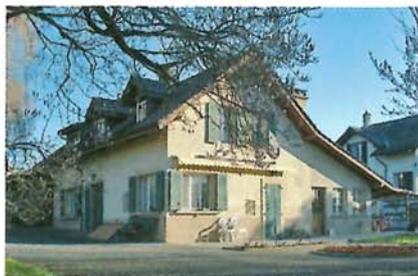
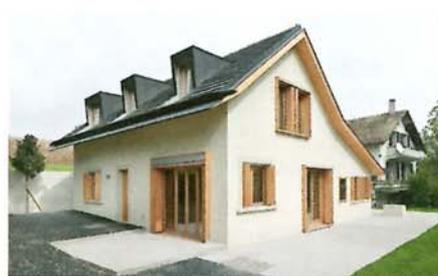
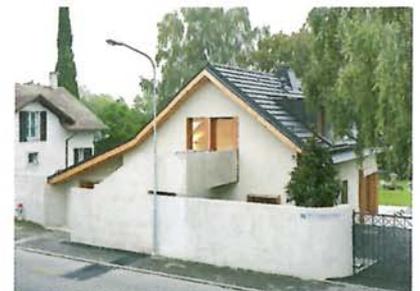
Da das Haus keinen Keller besitzt, mussten der Technik- und der Lagerraum ins Erdgeschoss des Hauses integriert werden: Die Architekten lösten diese Aufgabe, indem sie den Kern als Servicemodul gestalteten und Wohnräume rund um diesen mit Lärchenholz bekleideten Bereich anordneten.

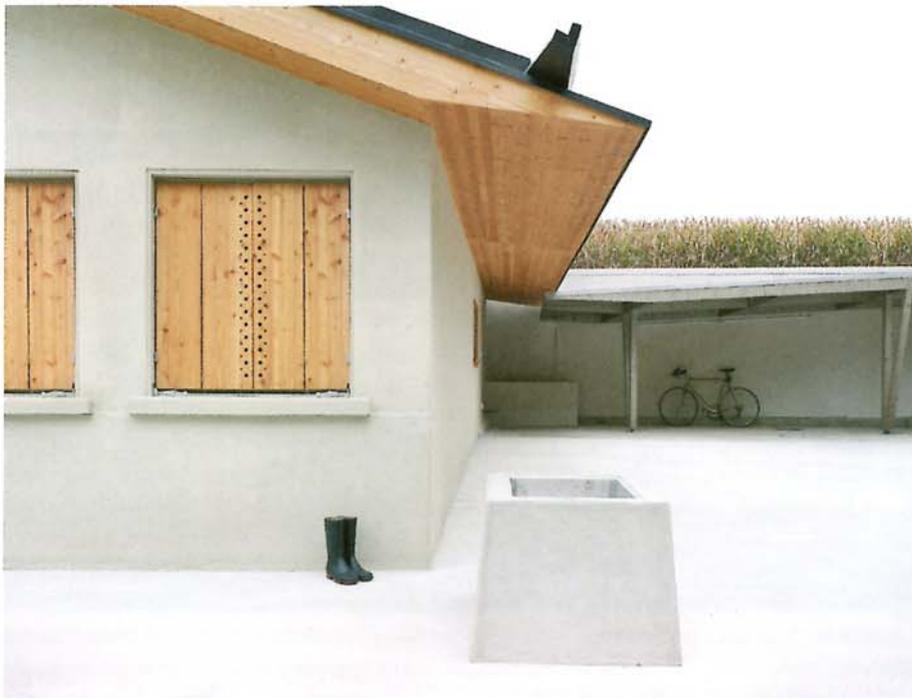
Die Form des Baukörpers behielten die Architekten bei; sie befreiten das Gebäude allerdings von nachträglichen Anbauten und schufen im Dachgeschoss eine zusätzliche Wohnung mit außenliegender Erschließung. Zur Straße hin ist die skulpturale Betontreppe, die in die obere Etage führt, ein markantes Erkennungszeichen.

Das Dach wurde neu aufgesetzt, seine Form orientiert sich jedoch am Altbau. Die überstehenden Sparren bekleideten die Architekten mit massivem Holz, sodass die komplette Konstruktion wie ein einziges Bauteil erscheint. Nicht das ganze Dach ist mit Ziegeln gedeckt: Die auf allen vier Seiten vorhandenen Überstände sind auf der Oberseite

stattdessen teilweise mit Zinkblech bekleidet. An den Traufen läuft die hölzerne Dachkonstruktion spitz zu.

Das Mauerwerk ließen die Architekten von innen dämmen und von außen grau verputzen, sodass die Wände nun an Beton erinnern und mit der skulpturalen Außentreppe korrespondieren. Die bestehenden Öffnungen griffen sie zum Teil auf, zum Teil schufen sie neue Durchbrüche. Die Putzfaschen des Bestandes wurden erhalten; bei den neu eingefügten Fenstern wird dieses Zierelement durch kastenartige Holzlaibungen neu interpretiert.

Selbst Fensterläden finden sich am Neubau: Als Ersatz für die dunkelgrünen Klappläden des Altbaus wählte man Faltläden aus Lärchenholz. Diese ziert ein ornamentales Band mit kreisrunden Löchern, durch dessen verspielten Charme das Gebäude auch dann nicht abweisend wirkt, wenn die Fenster verschlossen sind.
